**Nota Técnica N° 97 do Grupo Técnico de Acompanhamento do Programa de Monitoramento
Quali - Quantitativo Sistemático de Água e Sedimentos do rio Doce, Zona Costeira e Estuários,
instituído pelo Comitê Interfederativo – Termo de Transação e Ajustamento de Conduta**

Vitória, 13 de janeiro de 2023

ASSUNTO: *Vistoria para alocação de pontos amostrais do PMQQS no rio Piraquê-Açu e verificação da sessão de vazão no rio Caratinga*

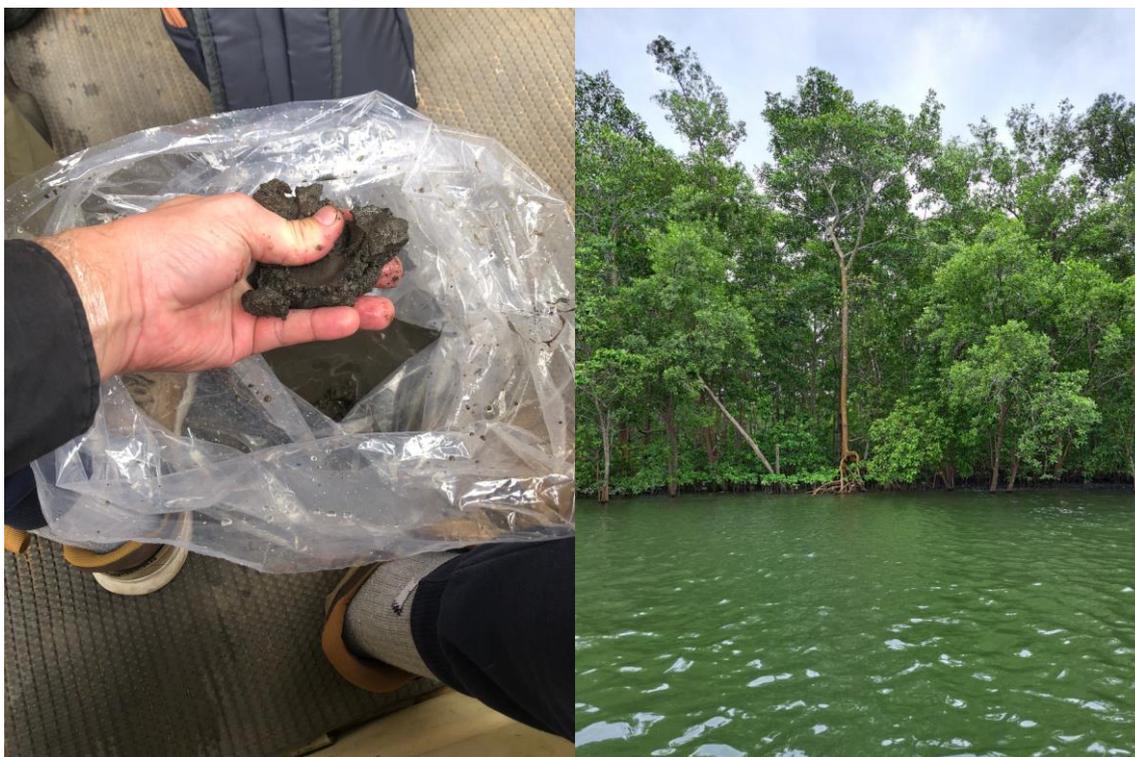
É possível observar na figuras 1 (A e B) a condição do sedimento no local definido para inserção do ponto novo, denominado EPA 03, assim como uma visão geral do mesmo, observando como ponto de referência a *Lagunculária racemosa* central. A figura 2 aponta a localização do ponto EPA 02R.

Figura 1. Sedimento e vista geral da locação do ponto de monitoramento EPA03.

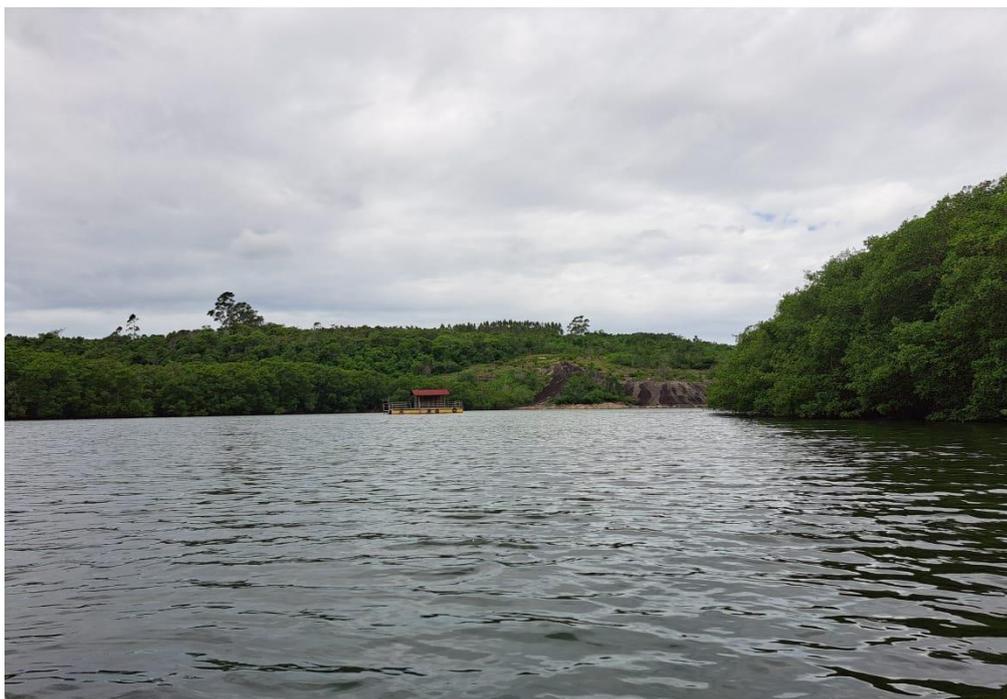
Figura 2. Vista geral da locação do ponto de monitoramento EPA02.

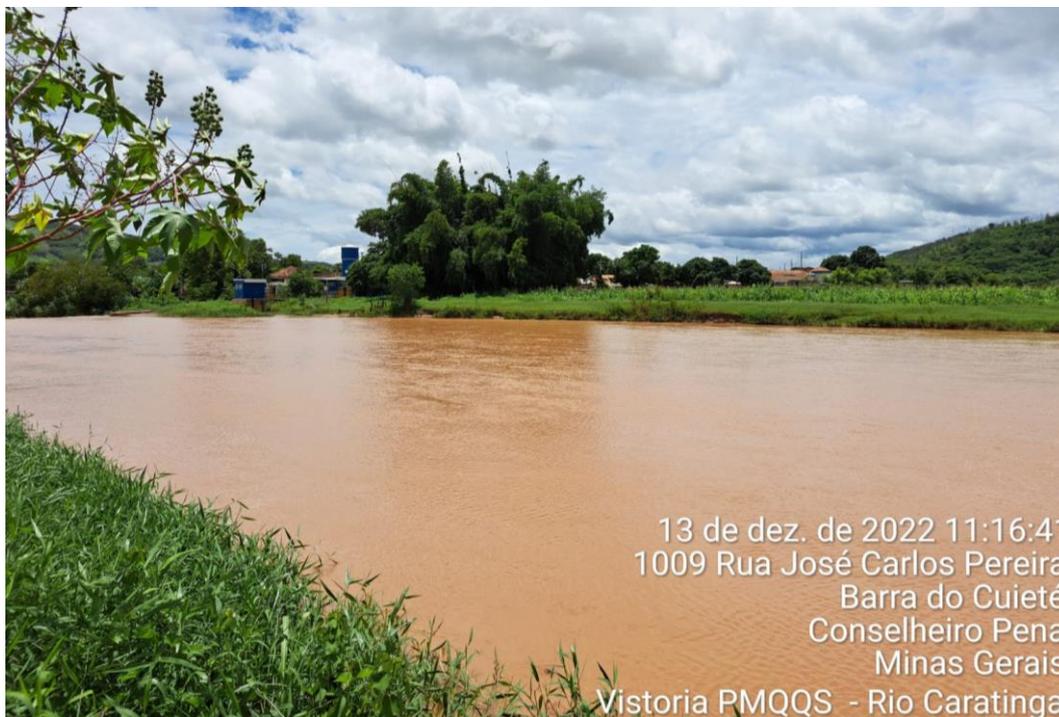
CPRM e ANA. Na Figura 3 é possível observar o ponto amostral RCR01 e na Figura 4, a localização das réguas da estação Barra do Cuieté – Jusante.

Figura 3. Vista geral do ponto de amostragem RCR01

Observado que o rio é dinâmico e que não existe a obrigação de que em um número fixo de medições seja possível elaborar a curva-chave para descarga líquida e nível, somado ao fato de que na sessão atual está também localizada a sessão utilizada pela Rede Meteorológica Nacional, o GTA-PMQQS entende que as medições de descarga líquida devem ser mantidas onde atualmente são feitas.

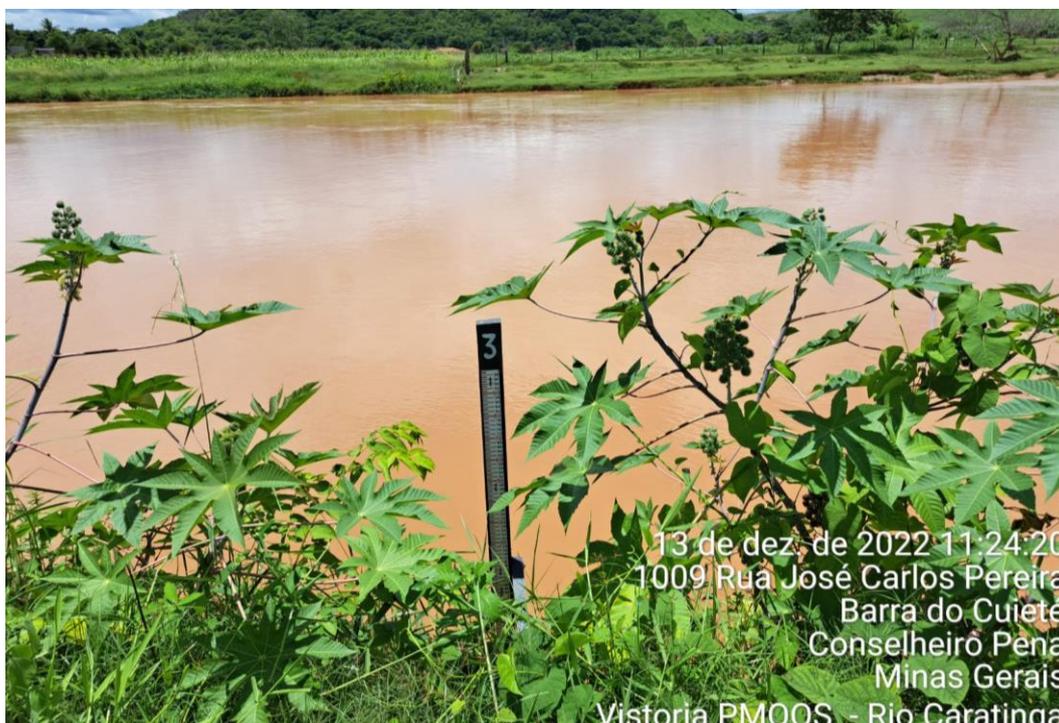
Figura 4. Réguas linimétricas da Estação Barra do Cuieté – Jusante (ANA)
