Nota Técnica N° 106 do Grupo Técnico de Acompanhamento do Programa de Monitoramento Quali-Quantitativo Sistemático de Água e Sedimentos do rio Doce, Zona Costeira e Estuários, instituído pelo Comitê Interfederativo – Termo de Transação e Ajustamento de Conduta.

Vitória, 4 de dezembro de 2023

ASSUNTO: Acompanhamento das coletas mensais nos RGU 02, UHE MAS e RDO 12 em Baixo Guandu e Colatina/ES.

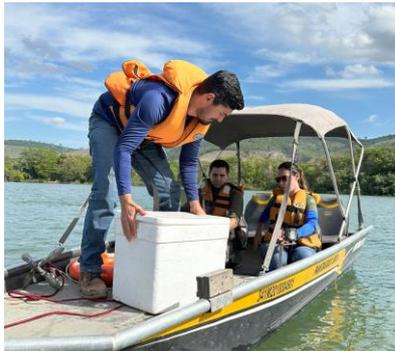
As amostras foram acondicionadas em isopor com gelo ainda na embarcação (Figura 1), com exceção das amostras de bentos, que foram fixadas com formol também na embarcação (Figura 2). Posteriormente foram mantidas no carro até o final do dia. Foi informado que diariamente as amostras são encaminhadas para o laboratório.

Figura 1 - Amostras acondicionadas em isopor com gelo

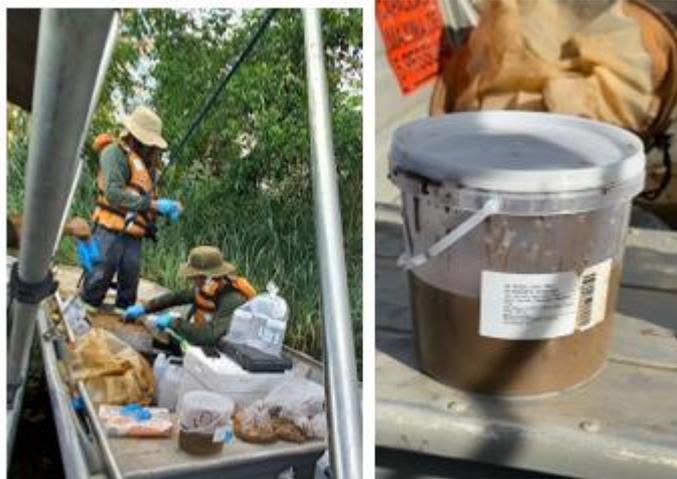
Figura 2 - Amostras de zoobentos fixadas com formol

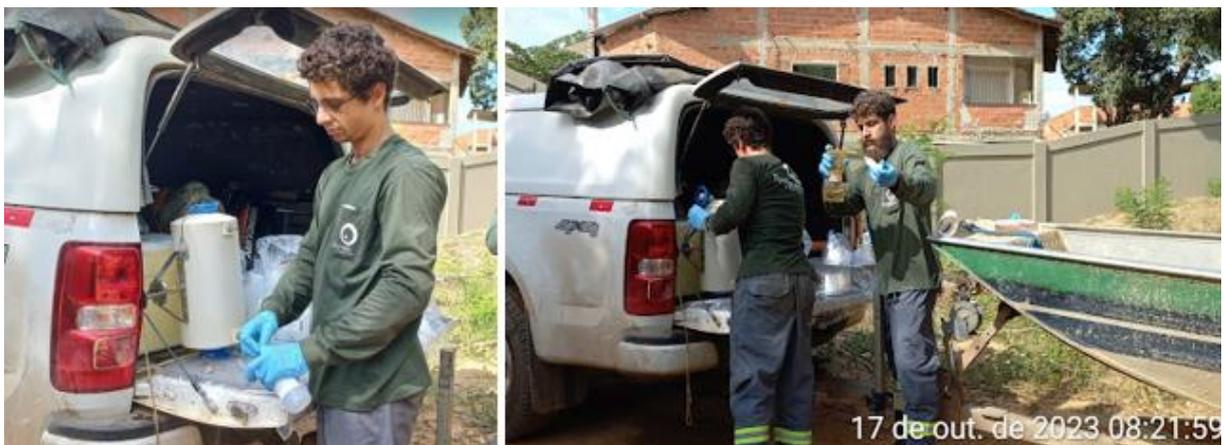
O material chegou descontaminado, sendo realizado o branco de equipamento (Figura 4) apenas no ponto RGU02, primeiro ponto de coleta do dia 17/10/2023. As coletas de água ocorreram com o barco desligado, com utilização de luvas e todos os cuidados necessários para evitar a contaminação.

Figura 4 - Realização do branco de equipamento

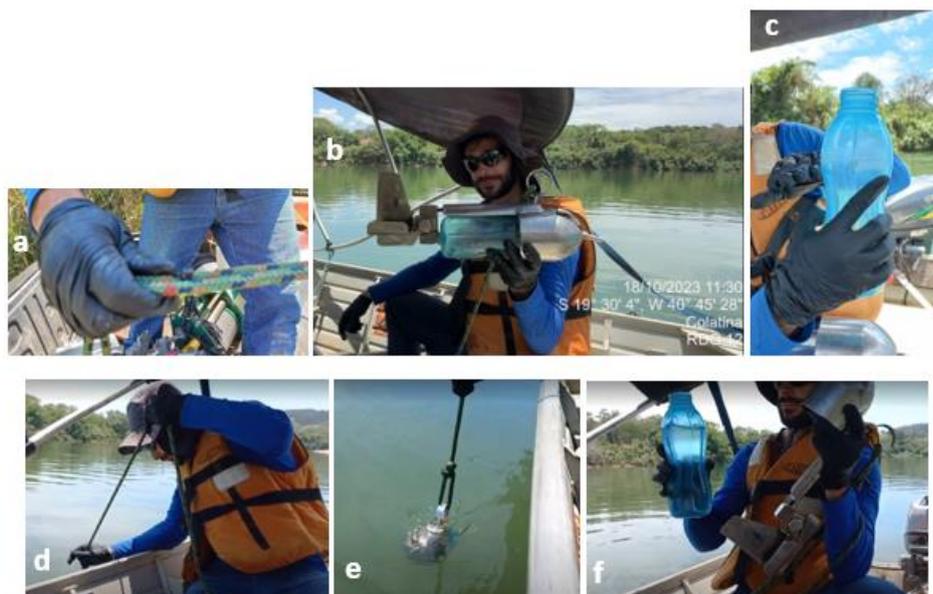
A equipe encarregada para realizar a coleta demonstrou conhecimento e perícia técnica, realizando o trabalho com destreza e eficiência (Figura 6). Com o intuito de prevenir problemas durante a amostragem, a equipe de campo decidiu não utilizar roldanas devido a complicações operacionais em tentativas anteriores, conforme relatado na Nota Técnica N° 105/GTA-PMQQS de 29 de setembro de 2023. Portanto, as coletas foram realizadas utilizando uma corda graduada (Figura 6) em todos os pontos amostrados.

Figura 6 - Corda graduada (a); amostrador para descarga sólida (b); detalhe da marcação na garrafa de 1L para o volume de recuperação de amostra aceitável (entre 700 mL e 800mL) (c); descida do equipamento utilizando a corda graduada (d); equipamento posicionado horizontalmente à água (e); amostra de água coletada com aproximadamente 800 mL (f)

Como mencionado na Nota Técnica N° 105/GTA-PMQQS, a utilização da corda graduada introduz uma margem de erro maior durante o processo de amostragem. Reforçamos, assim, a necessidade urgente de substituição/manutenção corretiva e manutenção preventiva dos equipamentos para as próximas coletas.

Devido à exigência de uma abordagem minuciosa nos procedimentos de amostragem, reforça-se a necessidade de esclarecimento sobre a realização de treinamento em descarga sólida para todos os colaboradores envolvidos nesse procedimento. Apesar da habilidade demonstrada pela equipe designada, é crucial esclarecer que as equipes não são fixas, tornando imperativo capacitar e padronizar procedimentos e equipes de campo. Tais medidas visam exclusivamente garantir a representatividade e confiabilidade dos resultados hidrossedimentológicos apresentados pelo PMQQS.

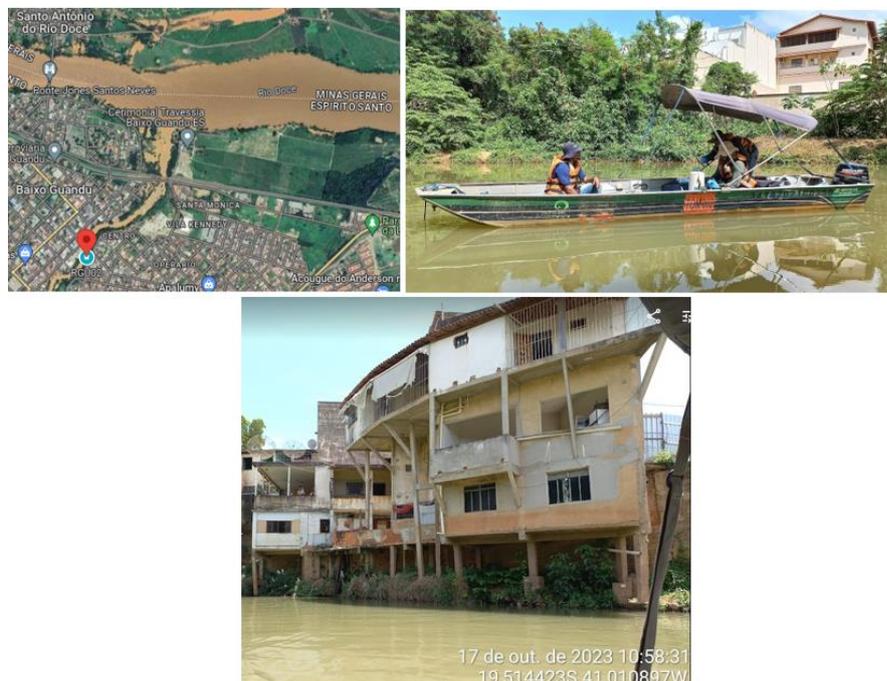
O Ponto de coleta está localizado no baixo curso do rio Guandu, em área urbana, próximo a ponte e distante cerca de 1km da sua confluência com o rio Doce, em Baixo Guandu/ES. Próximo ao local de coleta foram observadas várias construções na margem do rio e pontos de descarga de esgoto doméstico no local (Figura 7).

Figura 7 - Ponto de coleta RGU 02, localizado no Rio Guandu/ES, evidenciando ausência de mata ciliar, construções na margem do rio e descarga de esgoto doméstico

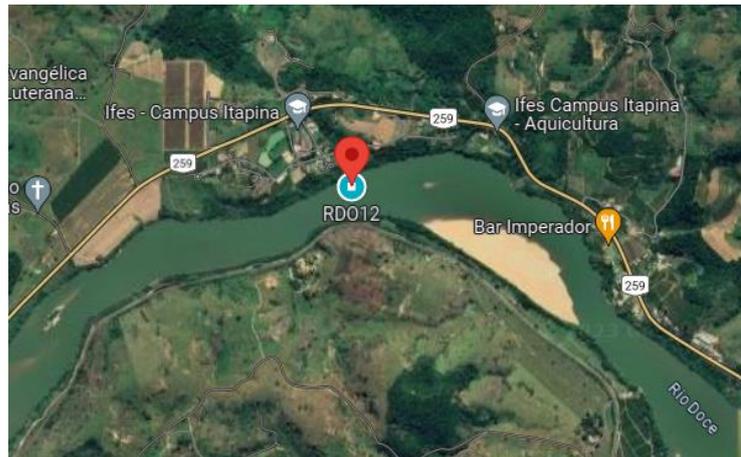
O ponto de coleta está localizado no Rio Doce em Colatina/ES, em frente ao Campus do Instituto Federal do Espírito Santo em Itapina (Figura 8). O acesso é realizado pelo Campus o que proporciona facilidade e segurança a equipe (Figura 9).

Figura 8- Ponto de coleta RDO12, localizado no Rio Doce

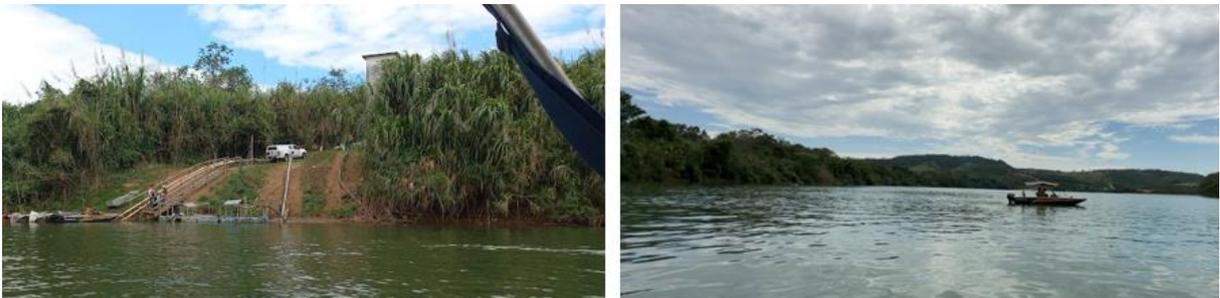
Figura 9 - Local de acesso

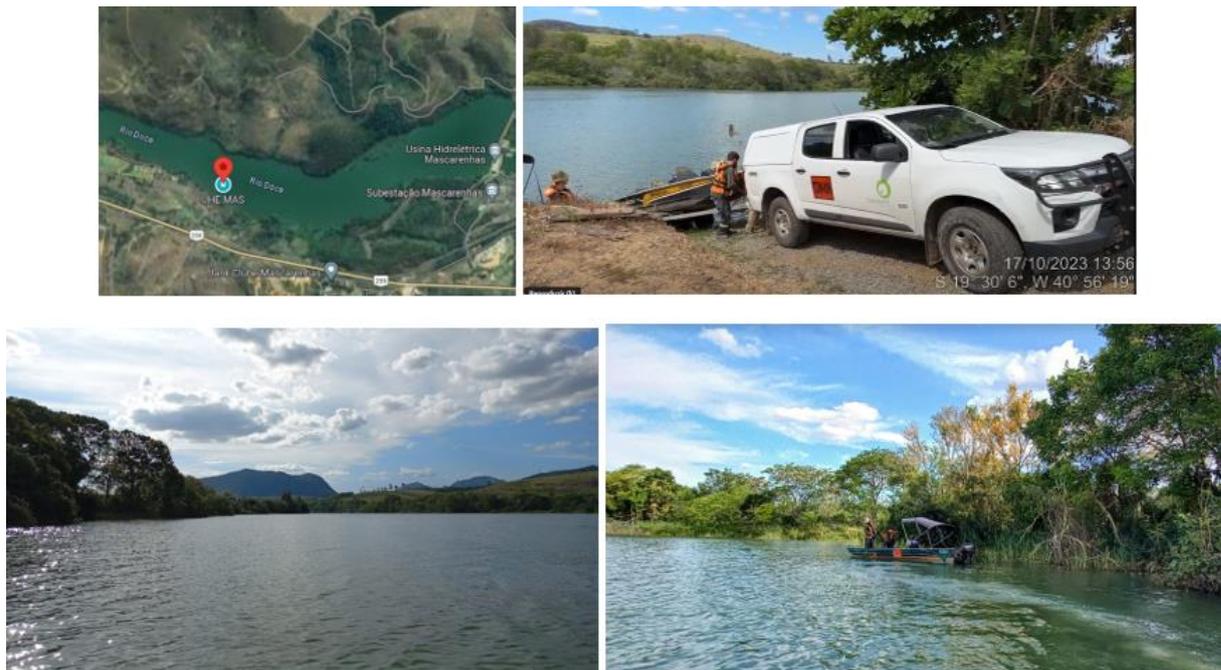
O Ponto está localizado no reservatório da Usina Hidroelétrica de Mascarenhas no Rio Guandu em Baixo Guandu/ES com acesso por fazenda (Figura 10).

Figura 108 - Ponto de coleta UHE MAS, localizado no Usina Hidroelétrica de Mascarenhas no Rio Guandu
